DOSSIER D'EXPERTISE n°710912

Appareil : Réducteur planétaire
Type : ESL/2A
Matricule : 3095205237/1
Rapport : 1/14//1/28
Cause de l'expertise : Remise en état
Date d'arrivée : 02.06.2016

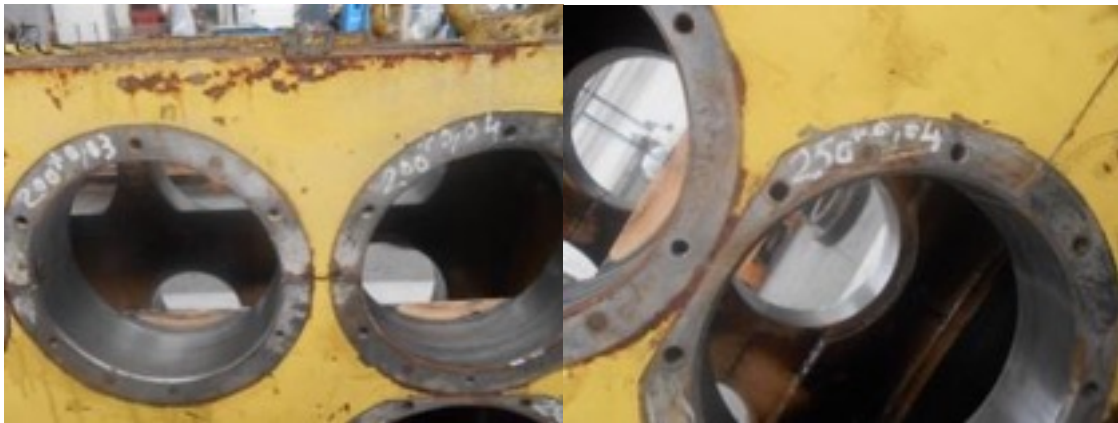
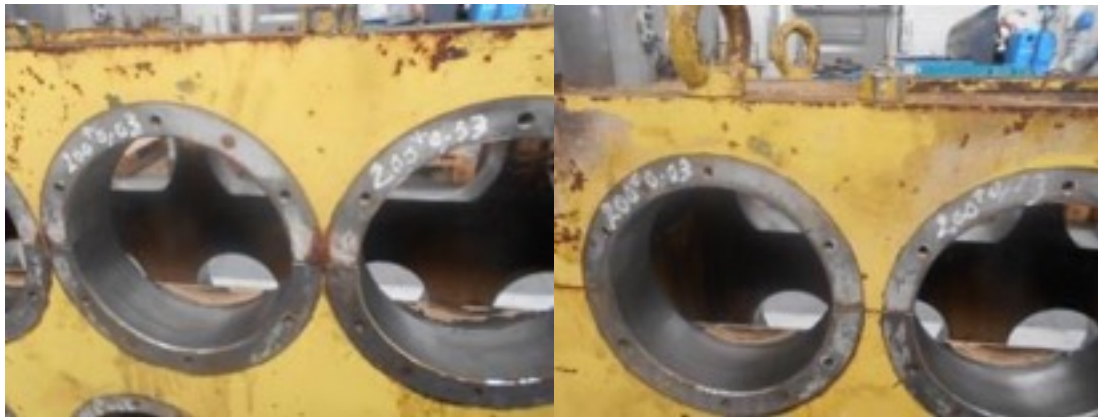
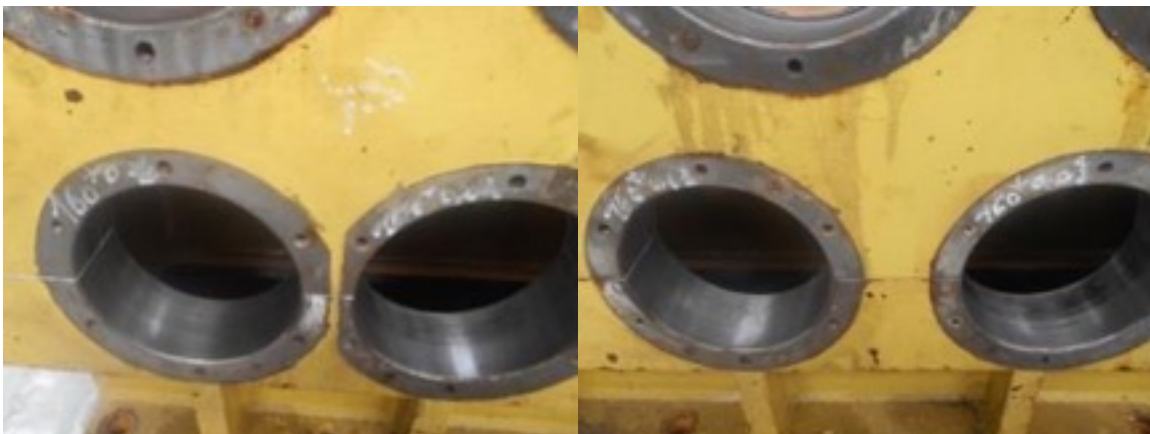
Carter :

Commentaire de l'expertise : Les alésages sont dans les tolérances, pas d'anomalies à constater.

-Peinture : - carter à sabler.

- carter à peindre (ral 1037).

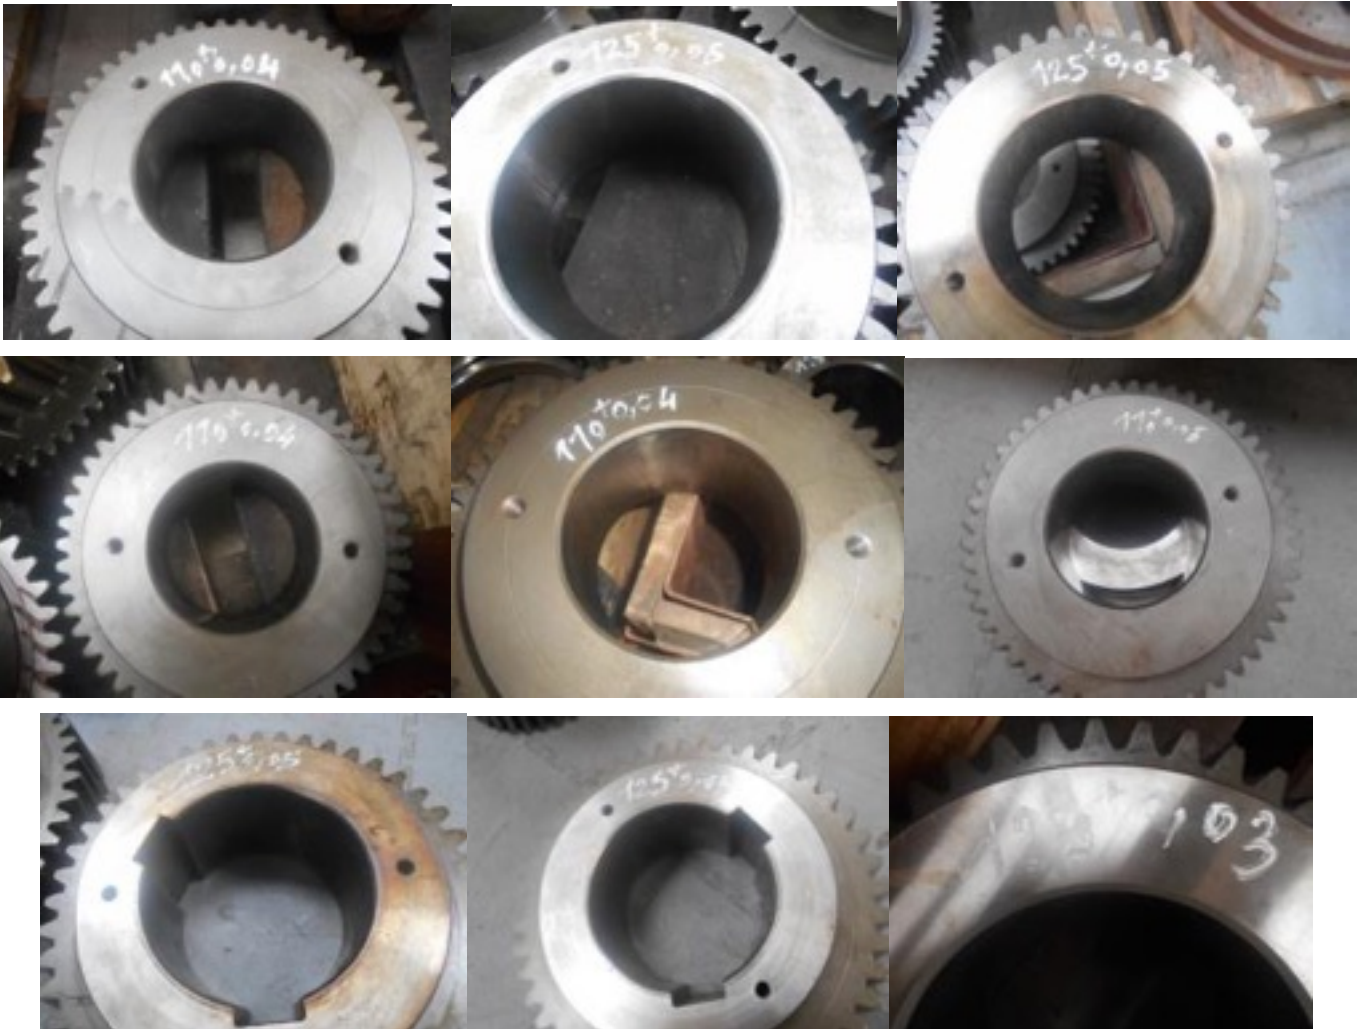
Ensemble mobiles :

Commentaire de l'expertise : Les engrenages sont dans un état correct, peu d'usure à constater, hormis une roue 41 dents à gauche module 6 qui a une dent écaillé visuellement cette même dent est fissuré (voir rapport de contrôle), les cotes fonctionnelles de tous les engrenages sont dans les tolérances.

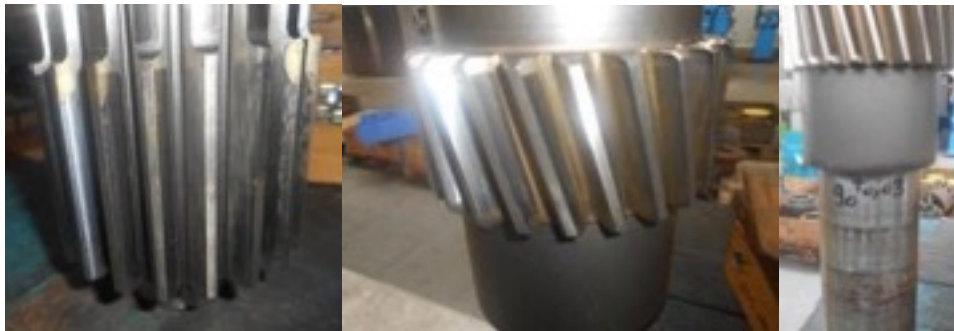
Désignation : Entrées (Grande Vitesse) :

Commentaire de l'expertise : Les dentures et les différentes portées, ne présentes pas de contre-indication pour être remonté.

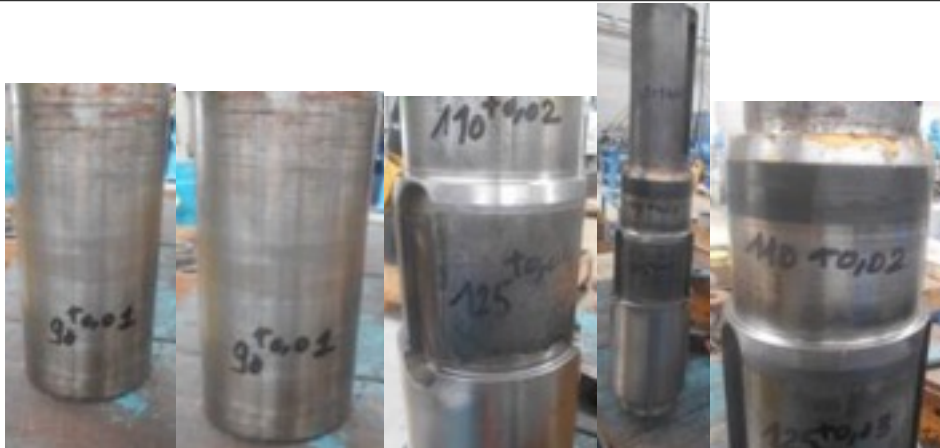
Désignation : Sortit (Petite Vitesse) :

Commentaire de l'expertise : Les côtes fonctionnelles sont dans les tolérances, pas d'anomalie à constater.

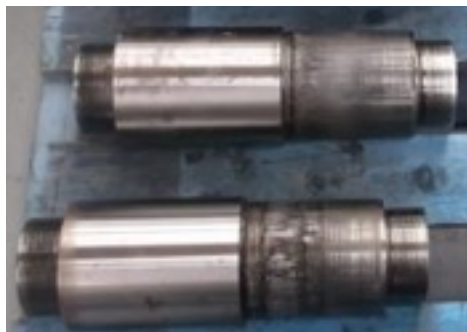
Désignation : Intermédiaires (inférieur) x4 :

Commentaire de l'expertise : Ces arbres sont en bon état avec une tolérance r6 (+0,05). Cette tolérance nous parait faible pour un assemblage avec un alésage H7 sans clavetage.

Remplacement des arbres diamètres 110 r6 pour 110,10 p6 sans clavetage

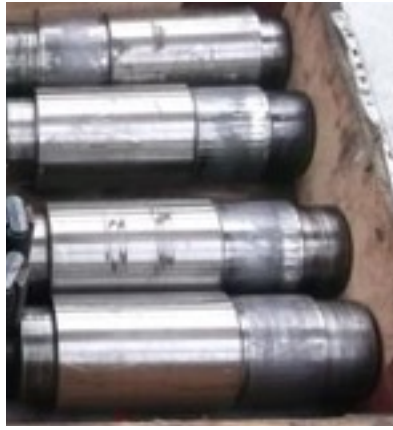
Désignation : Intermédiaires (supérieur) x4 :

Commentaire de l'expertise : Ces arbres sont en bon état avec une tolérance r6 (+0,05). Cette tolérance nous parait faible pour un assemblage avec un alésage H7 sans clavetage.

Remplacement des arbres diamètres 125 r6 pour 125,10 p6 sans clavetage

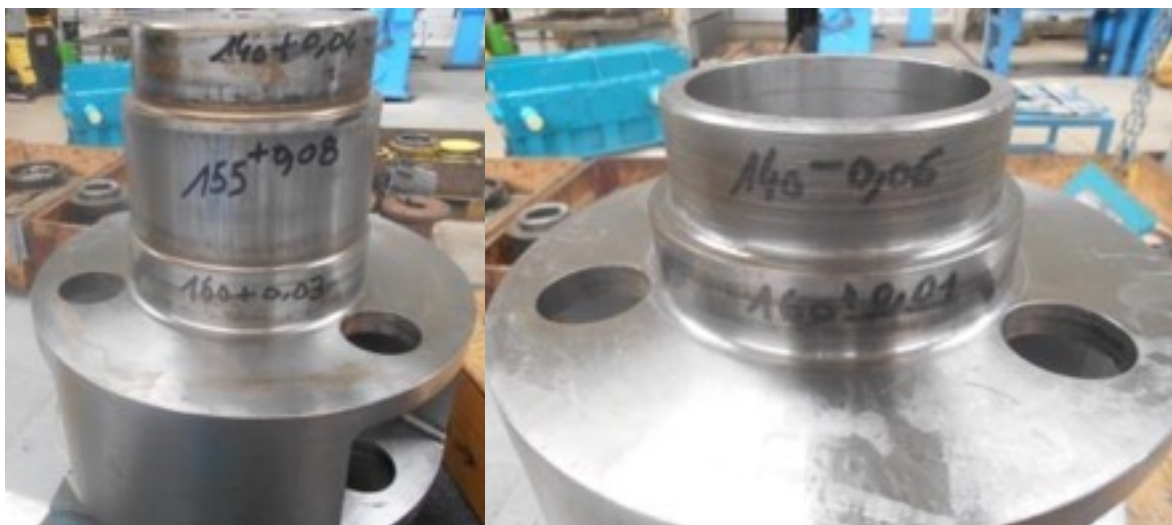
Désignation : Moyeu :

Commentaire de l'expertise : Les côtes fonctionnelles sont dans les tolérances, **hormis la portée diamètre 140 qui est hors tolérance (-0.06 au lieu de m6 soit +0.015/+0.04).**

Métallisation de la portée.
